ÉTUDE DE CARACTÉRISATION DE SECTEURS PIIA DE NATURE PATRIMONIALE DE LA VILLE DE SAINT-HYACINTHE

Rapport final | Décembre 2013

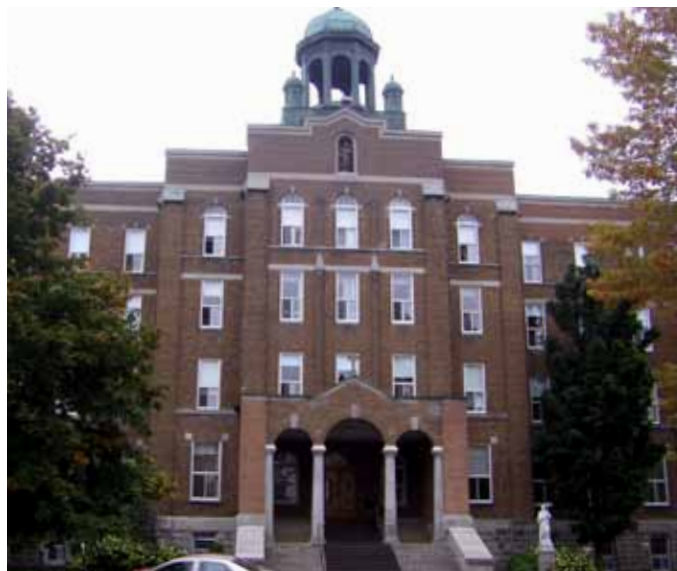
Fig. 1.1.2. Immeuble institutionnel de grandes dimensions avec toit plat, situé au 805, avenue Raymond.

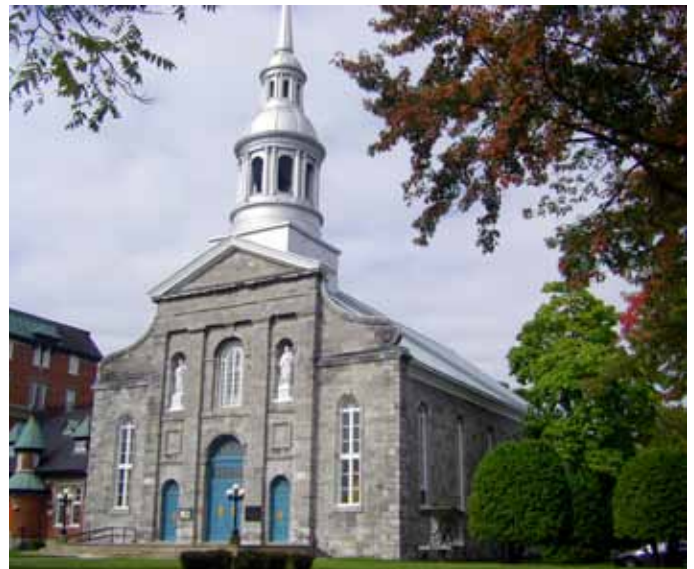
Fig. 1.1.4. Église marquant l'identité architecturale de l'unité de paysage, visible au 2200, rue Girouard Ouest.

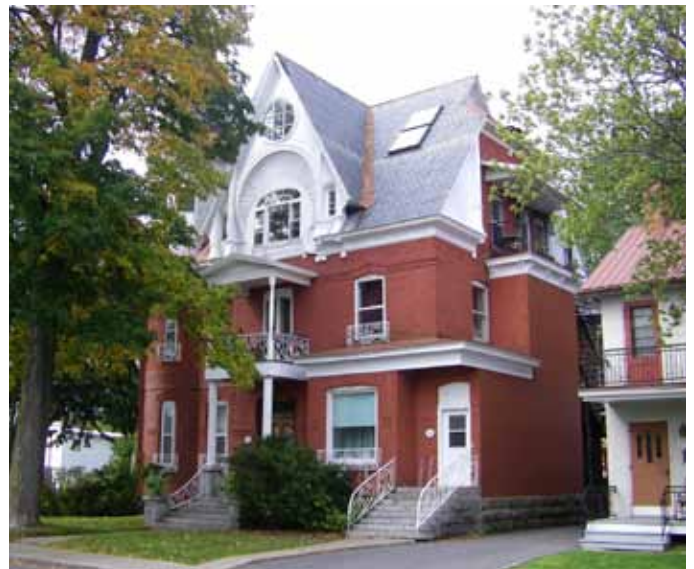
Fig. 1.2.4. Résidence comportant une volumétrie et un vocabulaire architectural élaborés incluant tour d'angle, galerie et balcon superposés, pignon secondaire, saillies, etc., visible au 2780, rue Girouard Ouest.

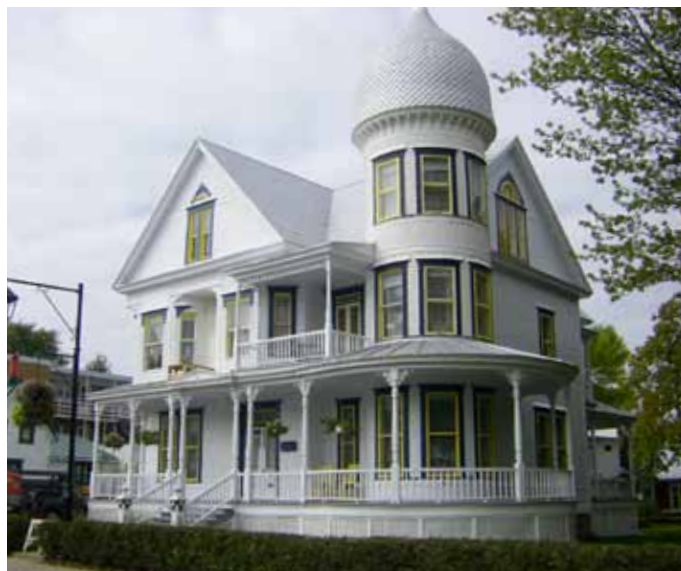
Fig. 1.2.5. Villa conçue dans l'esprit néo-Queen Anne, située au 2810, rue Girouard Ouest.

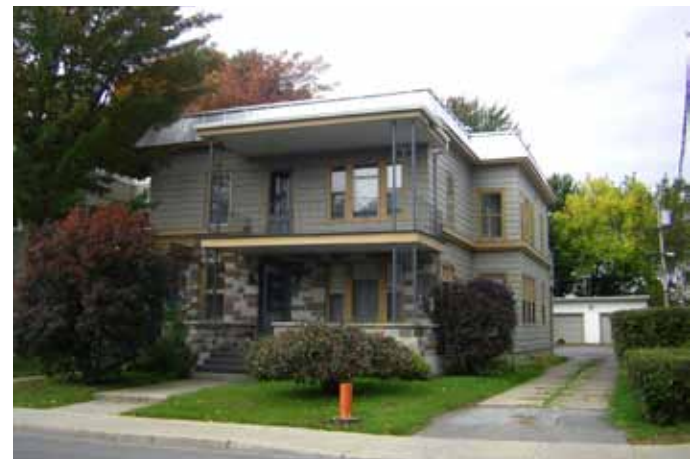
Fig. 1.2.6. Implantation typique de l'unité de paysage *Girouard Ouest*, comme en témoigne le 2742, rue Girouard Ouest.

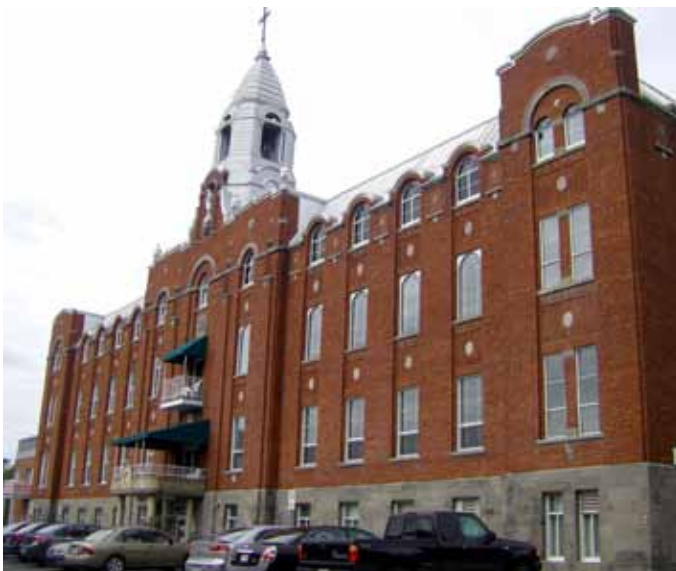
Fig. 2.1.4. Institution religieuse convertie à de nouveaux usages, mais ayant conservé ses éléments symboliques, sise au 1925, avenue Pratte.

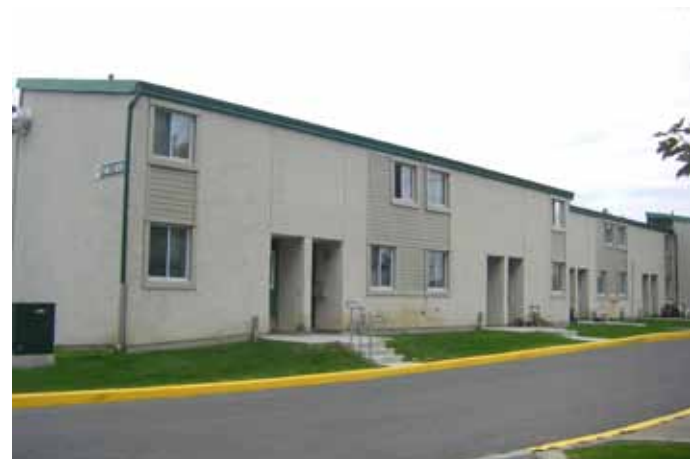
Fig. 2.1.7. Rangée de duplex implantée à faible marge de recul avant, observable au 1540-1630, impasse Eugène-Tremblay.

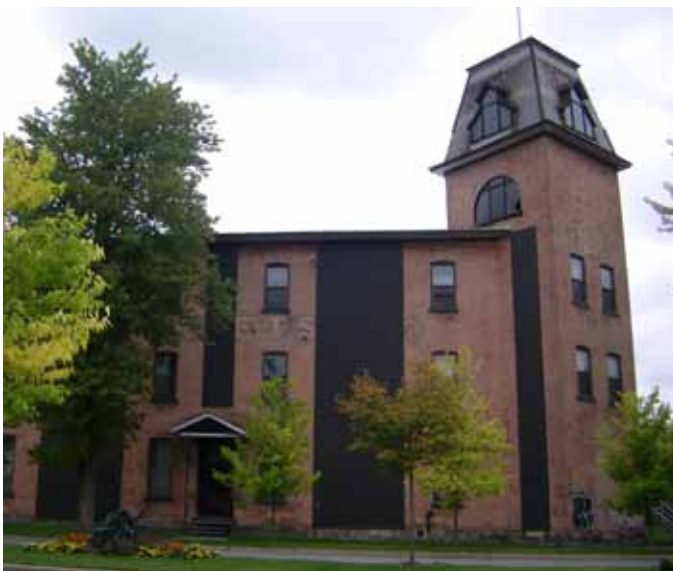
Fig. 2.2.2. Bâtiment industriel de trois étages à toit plat avec tour d'angle, situé au 1700, boulevard Laframboise.

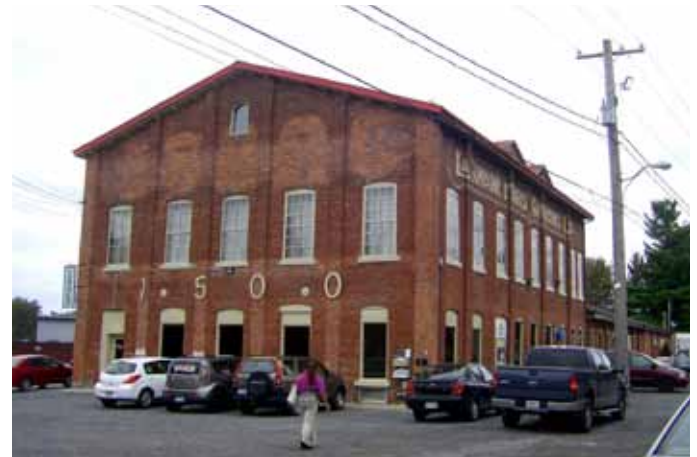
Fig. 2.2.6. Bâtiment industriel implanté parallèlement à la voie ferrée, en retrait de la rue, visible au 1500, boulevard Laframboise.

Les anciens bâtiments industriels sont implantés selon deux modes distincts en fonction de la forme et de la localisation de leur parcelle. Ils sont implantés soit parallèlement à la rue, soit parallèlement à la voie ferrée. Ceux qui sont implantés parallèlement à la voie ferrée ont donc une orientation oblique par rapport à ceux qui sont parallèles à la rue. Ils sont peu visibles à partir de celle-ci en raison de la forme triangulaire de leur parcelle qui longe la voie ferrée. La marge de recul avant varie de pratiquement nulle à plusieurs mètres, certains bâtiments étant situés en fond de parcelle.

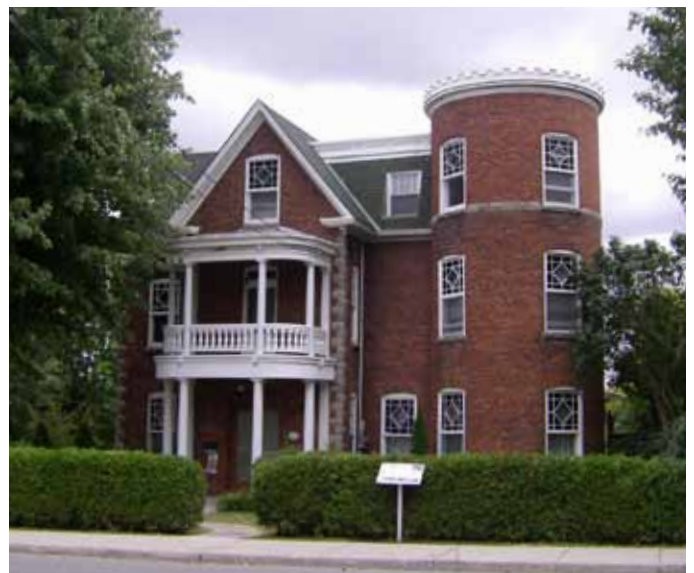
Fig. 2.3.4. Villa néo-Queen Anne avec galerie et balcon superposés, tour d'angle et fenêtres à guillotine, sise au 605, rue Girouard Ouest.

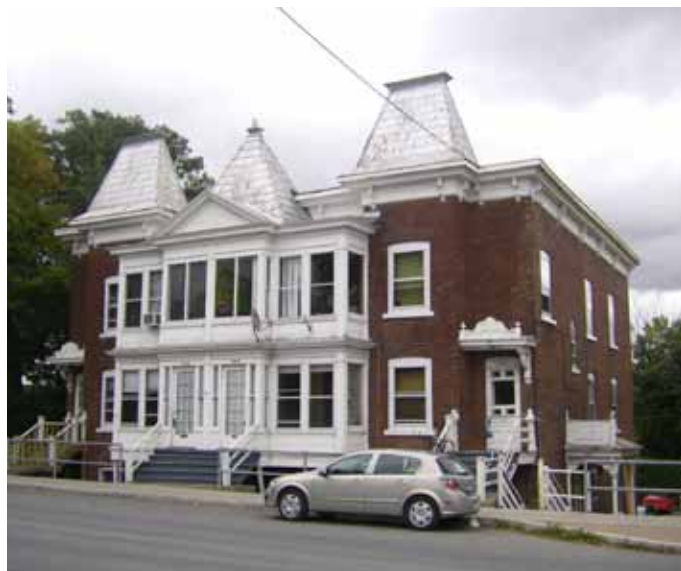
Fig. 2.3.5. Maison jumelée à toit plat, située au 725, rue Girouard Ouest.

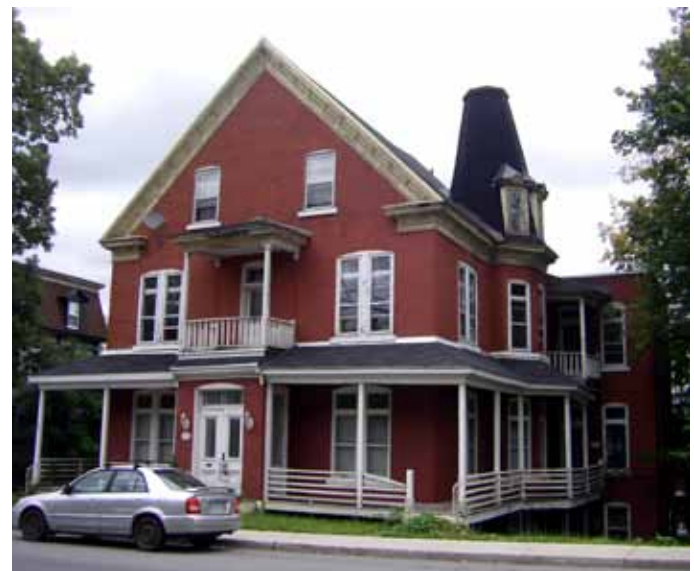
Fig. 2.3.6. Résidence à l'architecture éclectique, visible au 730, rue Girouard Ouest.

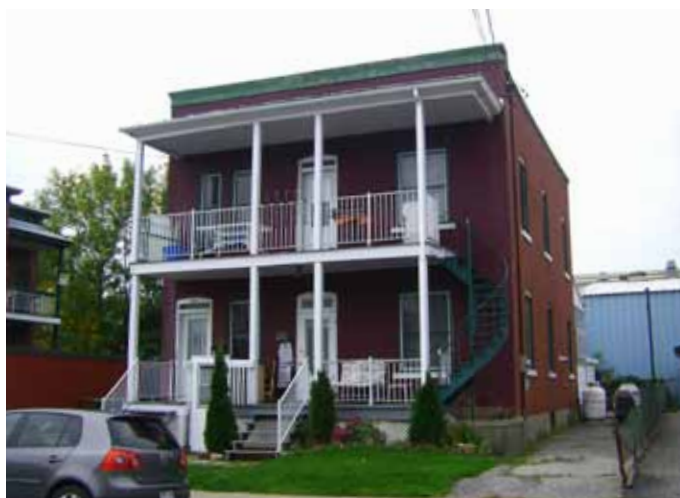
Fig. 2.4.2. Habitation de deux étages à toit plat, située au 1515-1525, avenue Aristide.

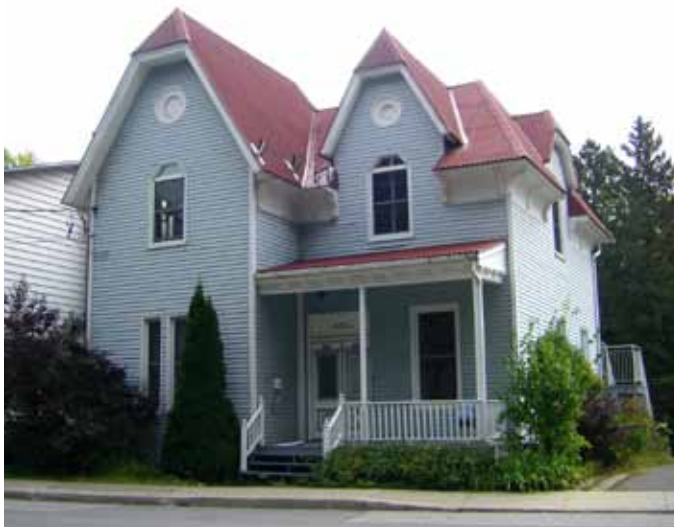
Fig. 2.4.3. Résidence revêtue de clin de bois avec toiture métallique, visible au 857, rue Girouard Est.

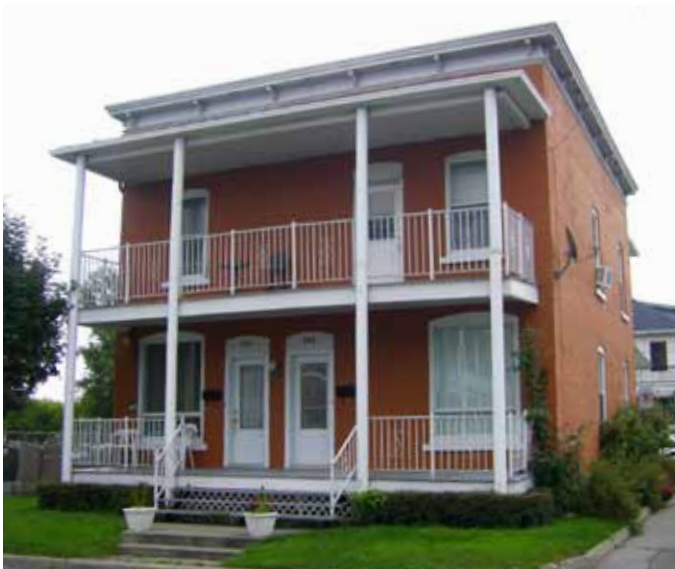
Fig. 2.4.4. Habitation avec galerie et balcon superposés et corniche à consoles, située au 961, rue Girouard Est.

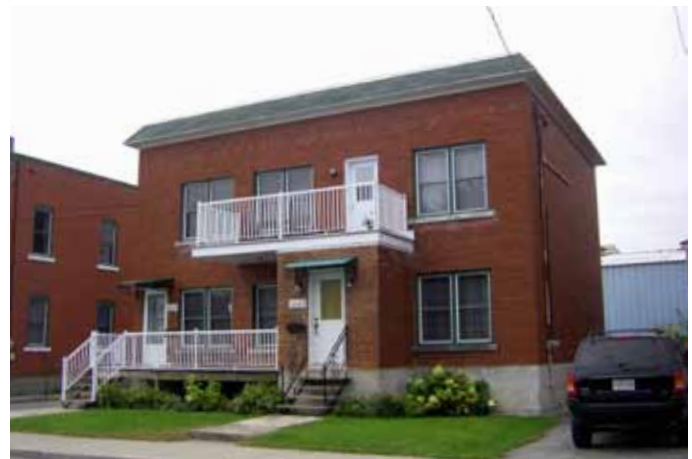
Fig. 2.4.7. Implantation typique de l'unité de paysage *Village Casavant*, telle qu'illustrée par le 1535, avenue Aristide.

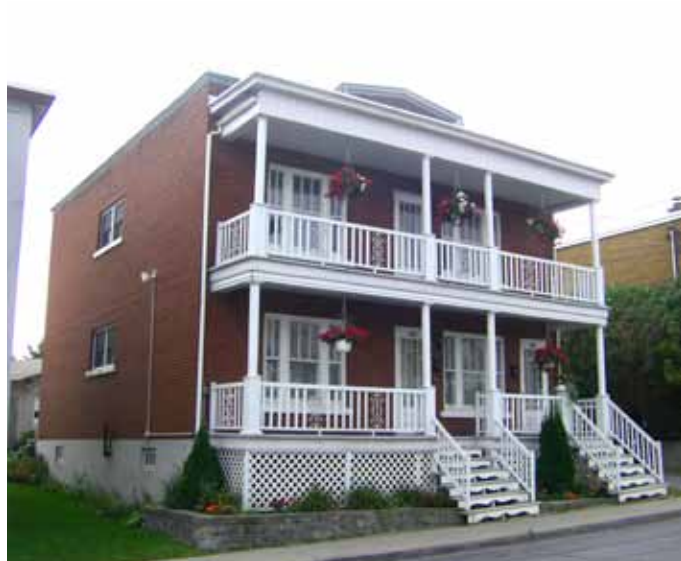
Fig. 3.1.2. Résidence de deux étages avec toit plat, située au 2145, rue Saint-Pierre Ouest.

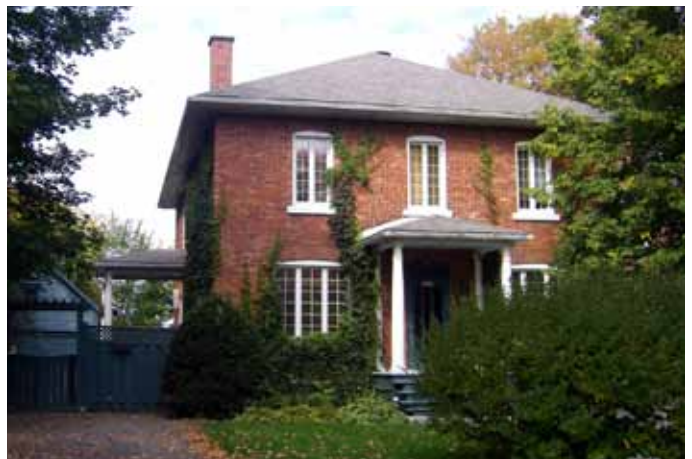
Fig. 3.1.3. Maison cubique revêtue de brique et coiffée d'un toit recouvert de bardeaux d'asphalte, visible au 2450, rue Saint-Pierre Ouest.

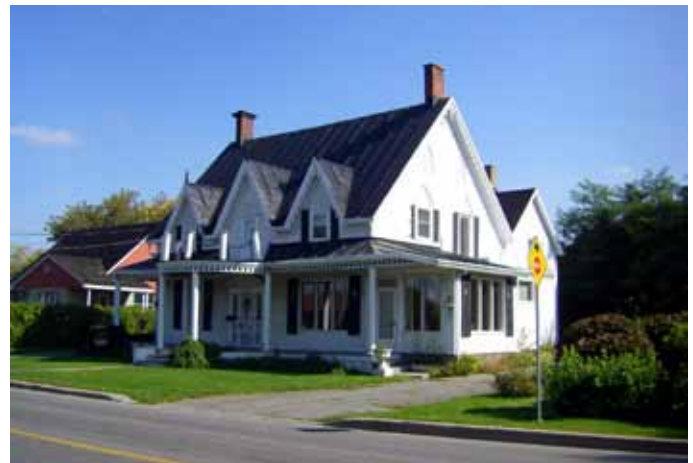
Fig. 3.2.7. Exemple d'implantation d'une résidence située sur le côté sud de la rue Saint-Pierre Ouest, observable au 2875, rue Saint-Pierre Ouest.

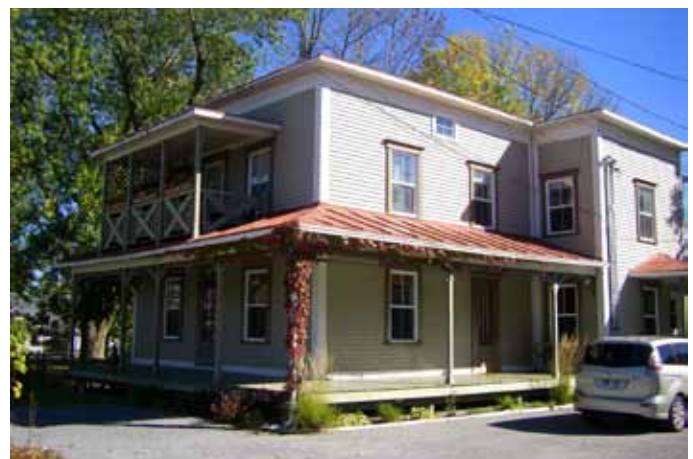
Fig. 4.1.3. Bâtiment de deux étages à toit plat avec galerie et balcon superposés, visible au 5365, rue des Seigneurs Est.

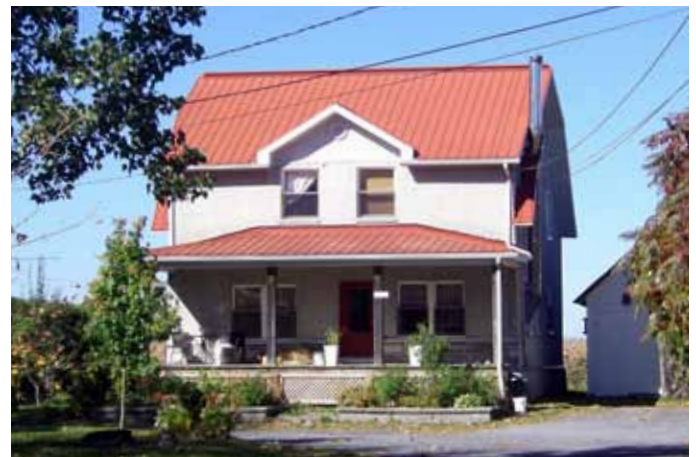
Fig. 4.1.5. Résidence avec galerie couverte et fenêtres à guillotine simples et jumelées, située au 5570, rue des Seigneurs Est.

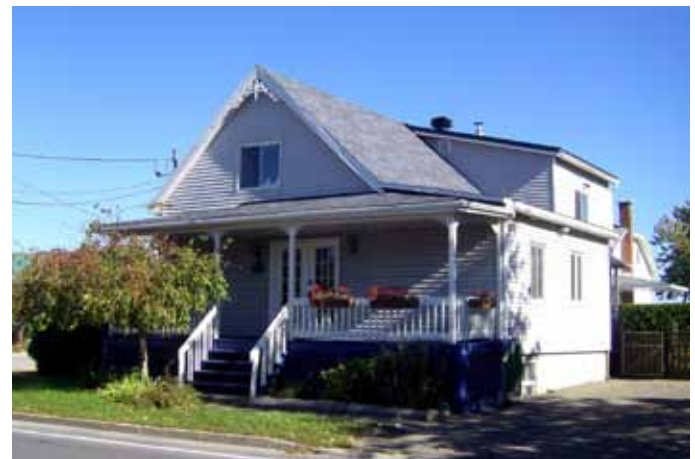
Fig. 4.2.3. Maison revêtue de clin et coiffée d'un toit recouvert de bardeaux d'asphalte, située au 13 530, avenue de l'Église.

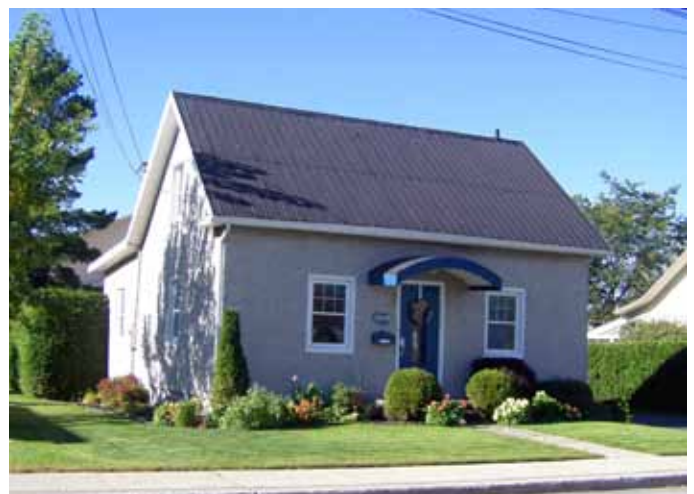
Fig. 4.2.5. Cottage avec toit à versants droits, situé au 13 525, avenue de l'Église.

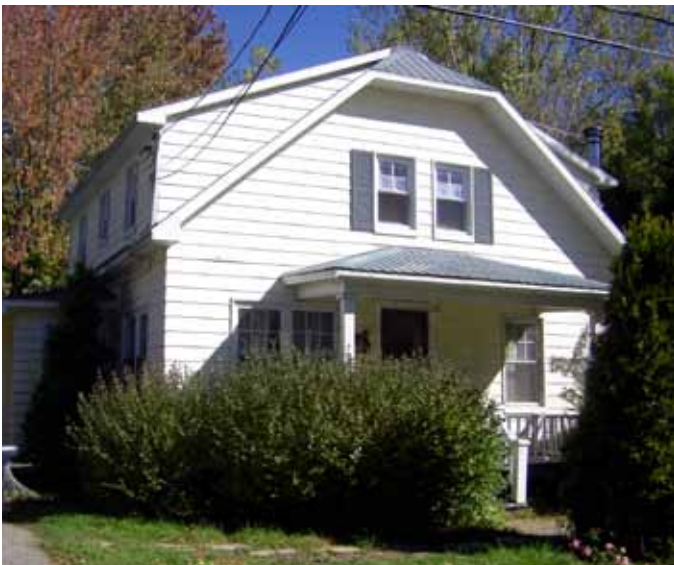
Fig. 4.4.4. Résidence avec galerie couverte, extensions de toit et fenêtres à guillemets simples et jumelées, située au 13 630, avenue Rachel-Turgeon.

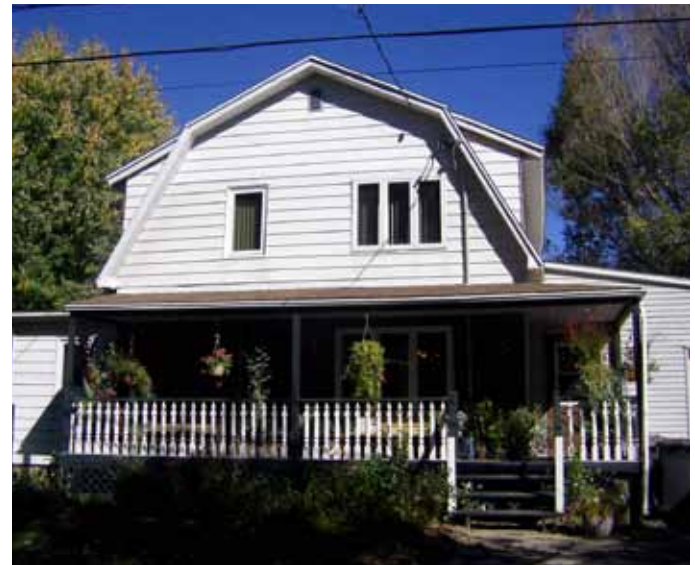
Fig. 4.4.5. Maison à toit mansardé, sise au 13 590, avenue Rachel-Turgeon.

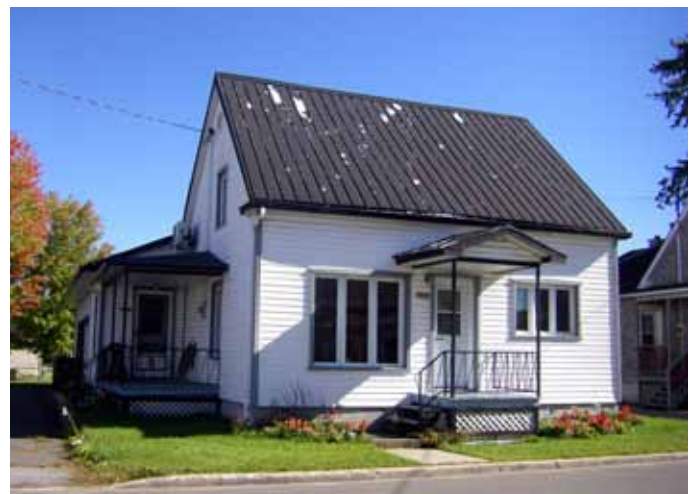
Fig. 4.5.7. Implantation typique des maisons avec toit à deux versants de l'avenue Guy, tel qu'illustrée au 14 210, avenue Guy.

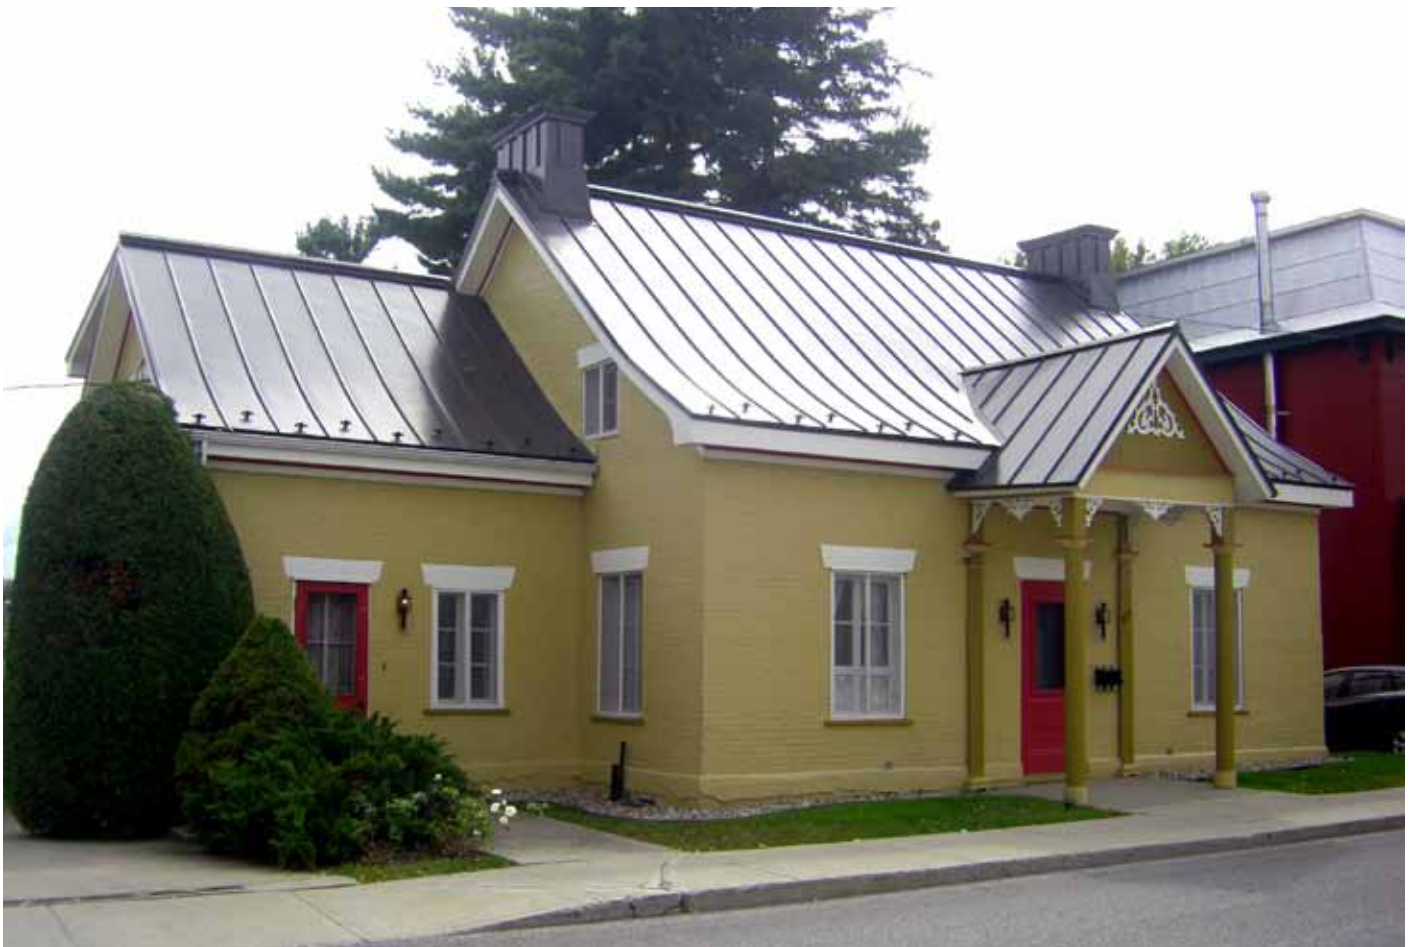
Fig. A.01. Abstraction faite de son auvent à pignon, cette résidence sise au 2855, rue Girouard Ouest possède plusieurs caractéristiques de la maison traditionnelle québécoise.

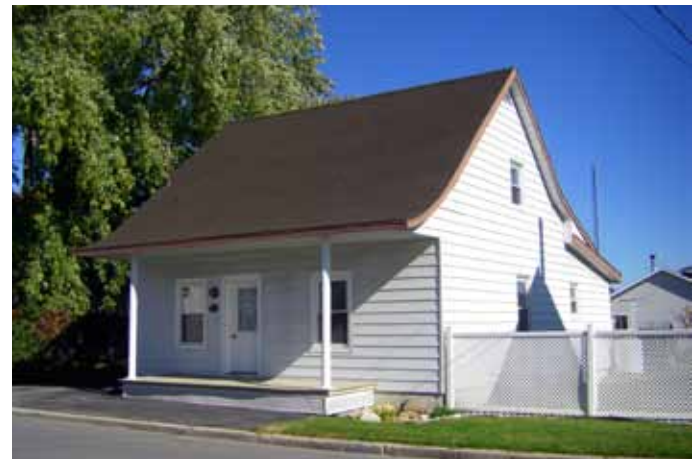
Fig. A.04. Composition asymétrique des façades, visible au 14 250, avenue Guy.

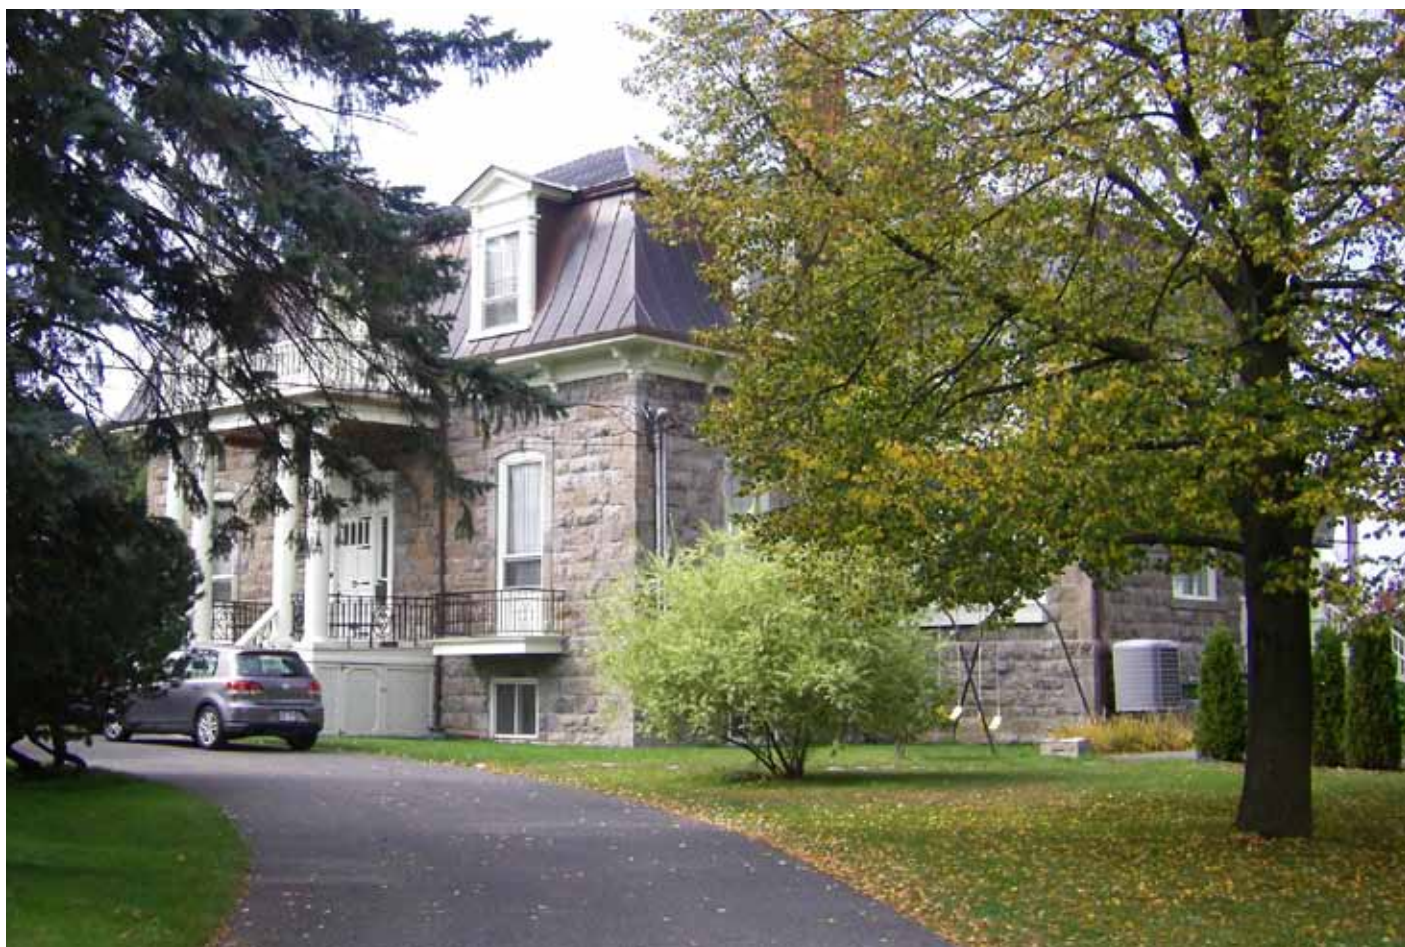
Fig. B.01. Modèle de base de la maison à mansarde, visible au 2400, rue Saint-Pierre Ouest.

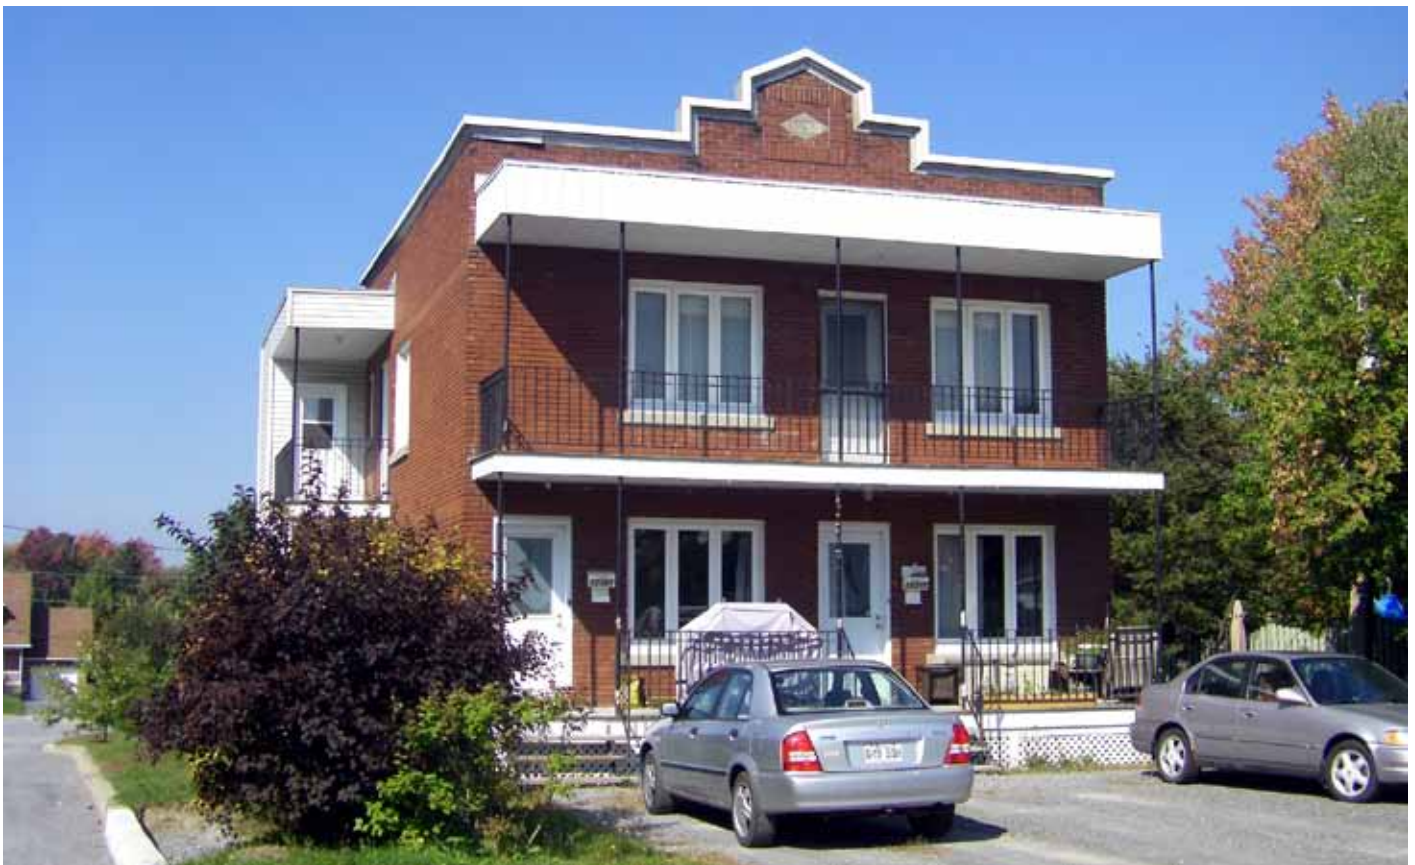
Fig. C.01. Modèle de base : Duplex avec escalier intérieur, visible au 15 375-15 385, avenue Lemieux.

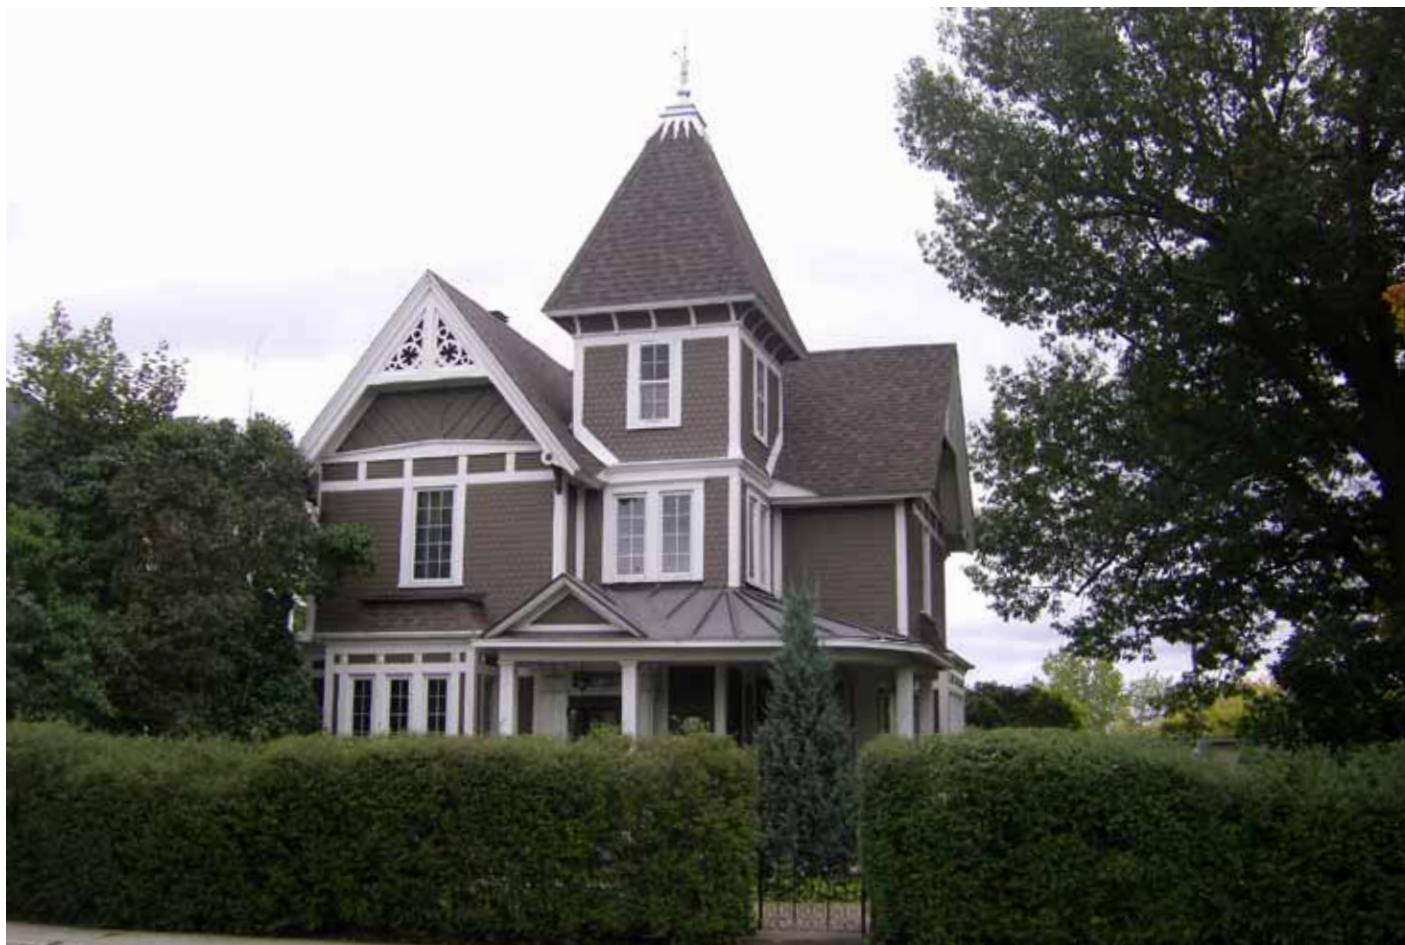
Fig. D.01. Résidence éclectique d'influence néo-Queen Anne, située au 719, rue Girouard Ouest.

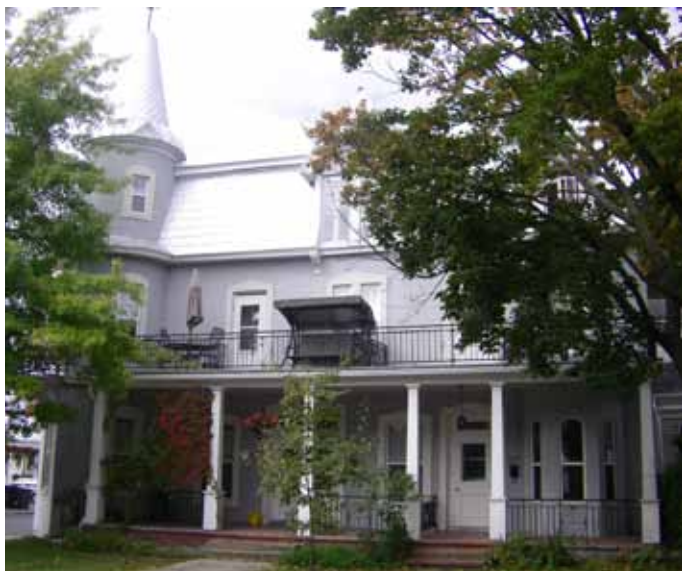
Fig. D.06. Résidence dont la composition architecturale est asymétrique et les ouvertures irrégulières, observable au 2680-2690, rue Girouard Ouest.

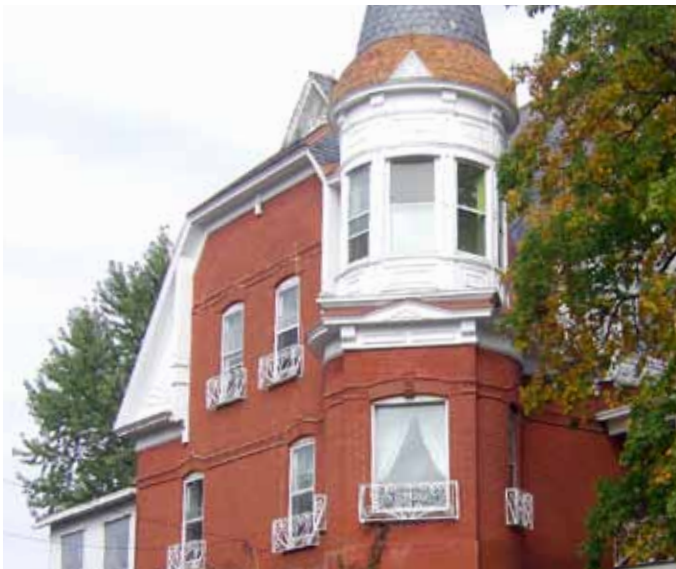
Fig. D.08. Ornementation élaborée créée par divers matériaux, observable au 2780-2790, rue Girouard Ouest.

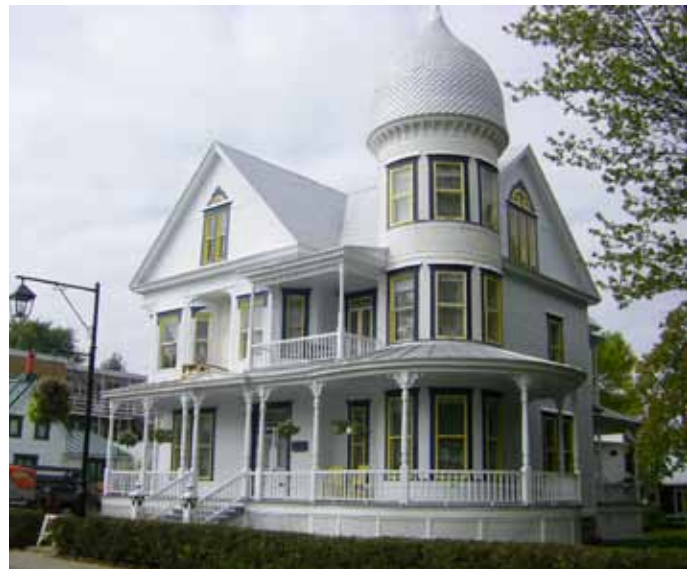
Fig. D.09. Variante 1 : Résidence d'influence néo-Queen Anne, visible au 2810, rue Girouard Ouest.

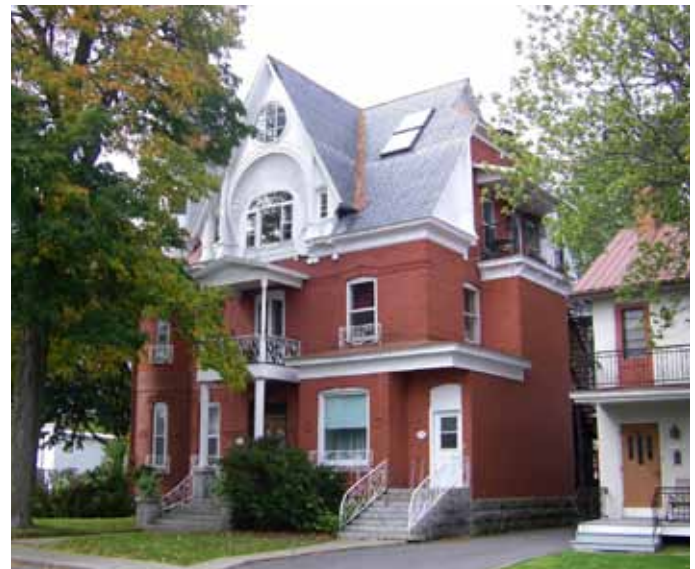
Fig. D.11. Variante 3 : Duplex éclectique, visible au 2780-2790, rue Girouard Ouest.

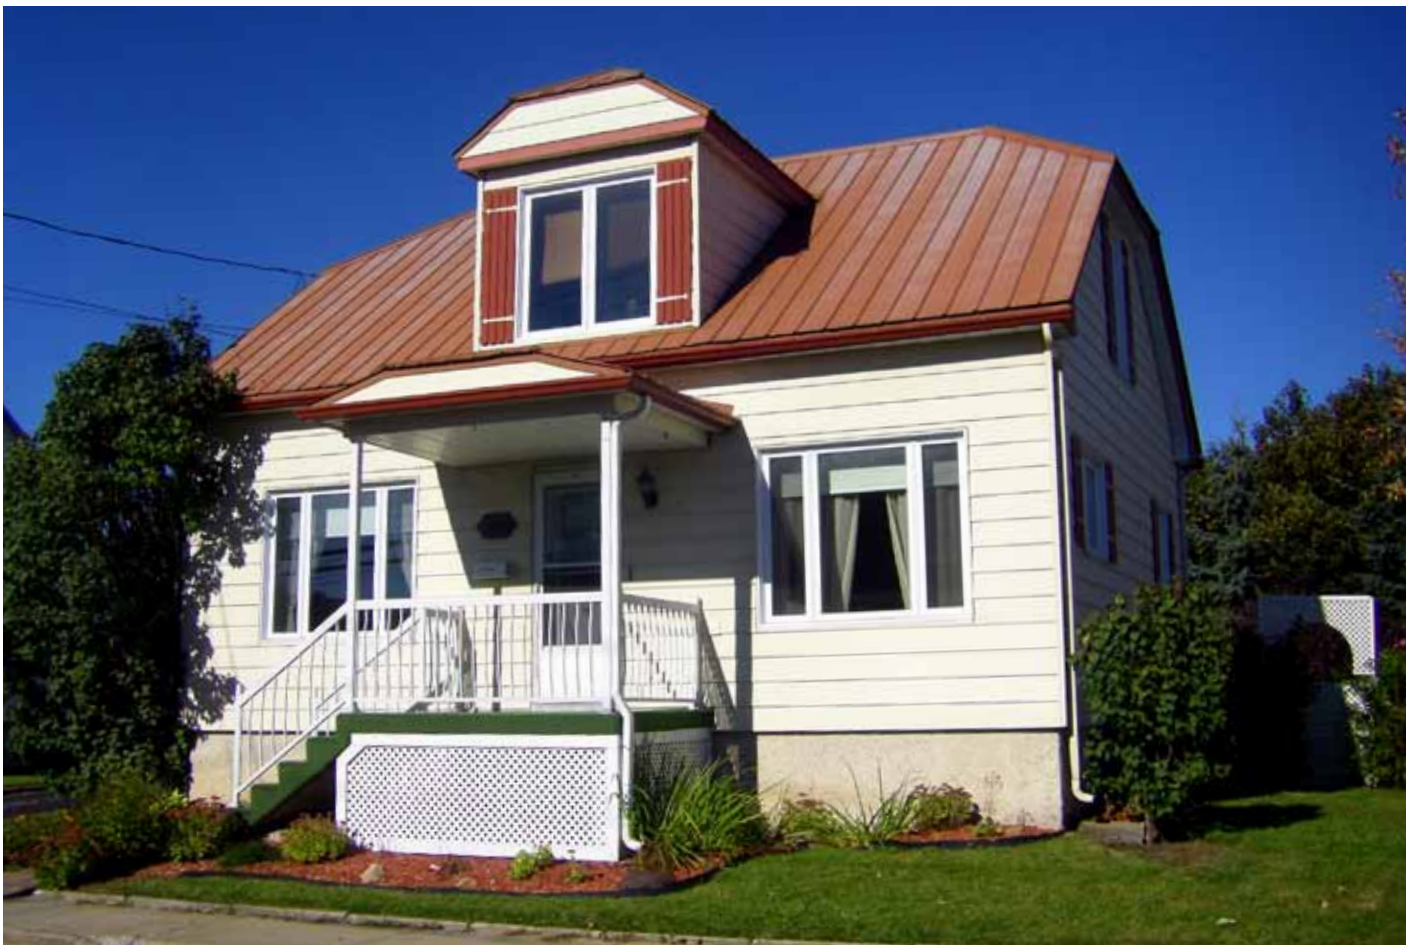
Fig. F.01. Maison avec toit à demi-croupes, située au 5200, rue Marquette.

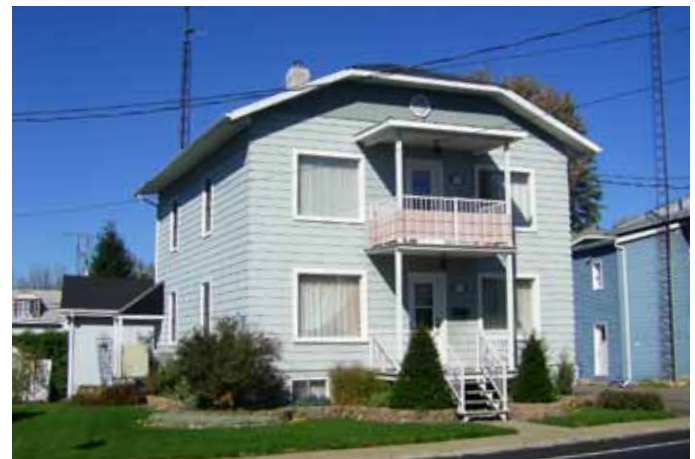
Fig. F.07. Variante 2 : Duplex avec toit à demi-croupes, sis au 5270-5280, rue des Seigneurs Est.

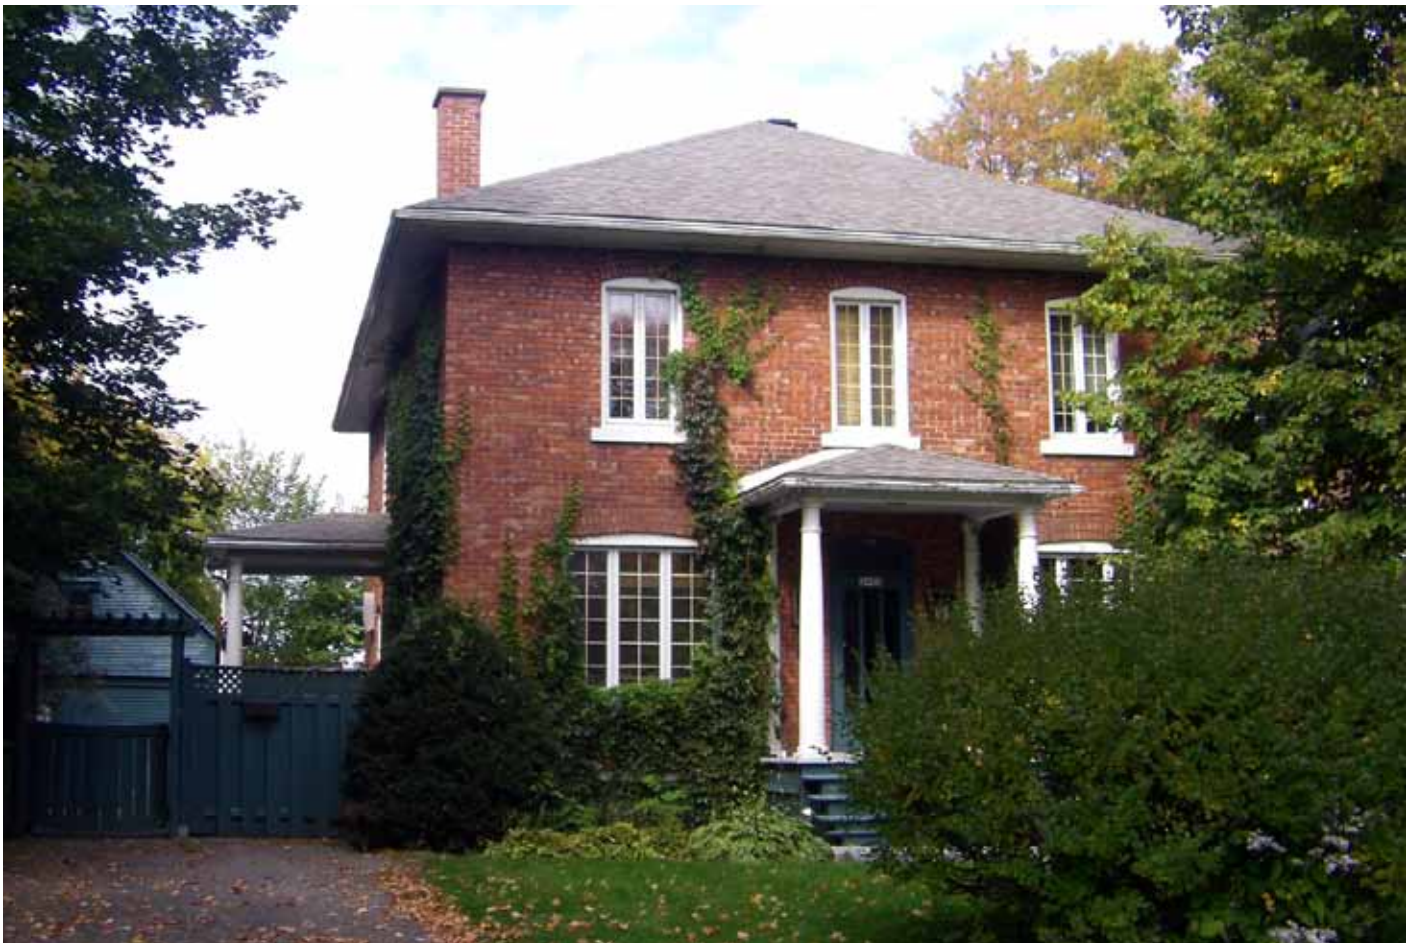
Fig. G.01. Modèle de base de la maison avec toit à pavillon, visible au 2450, rue Saint-Pierre Ouest.

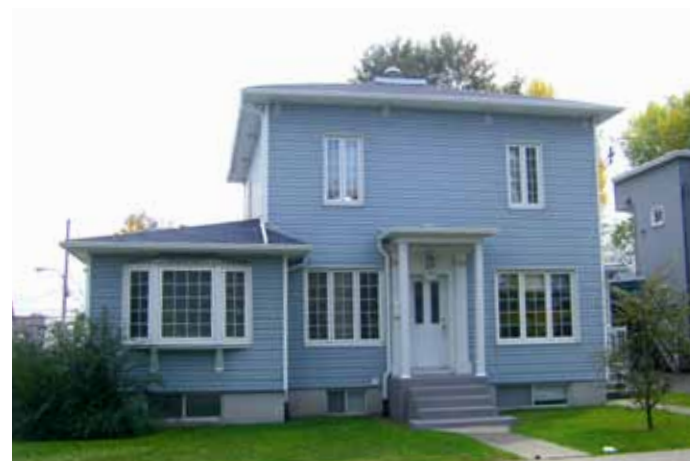
Fig. G.03. Maison dont la composition était symétrique avant l'ajout d'une annexe latérale, située au 2305, rue Saint-Pierre Ouest.

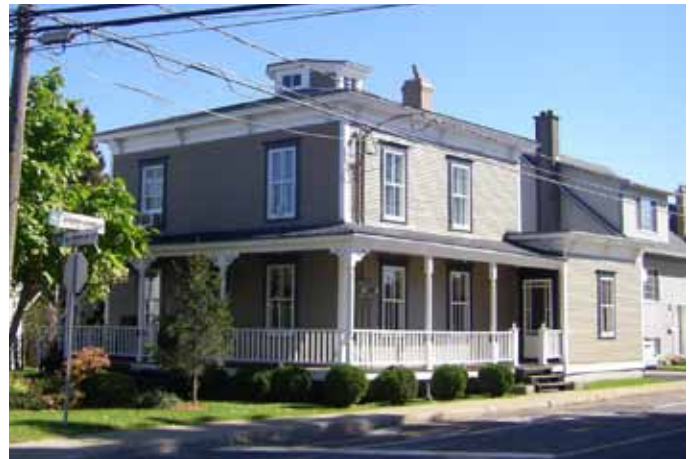
Fig. G.05. Maison dotée de plusieurs ornements de bois, visible au 5415, rue des Seigneurs Est.
